第8回土木設計関係技術発表会 【事例発表】

# 緊急地すべり対策事業 山寄地区 地質調査及び機構解析業務

島建コンサルタント 株式会社

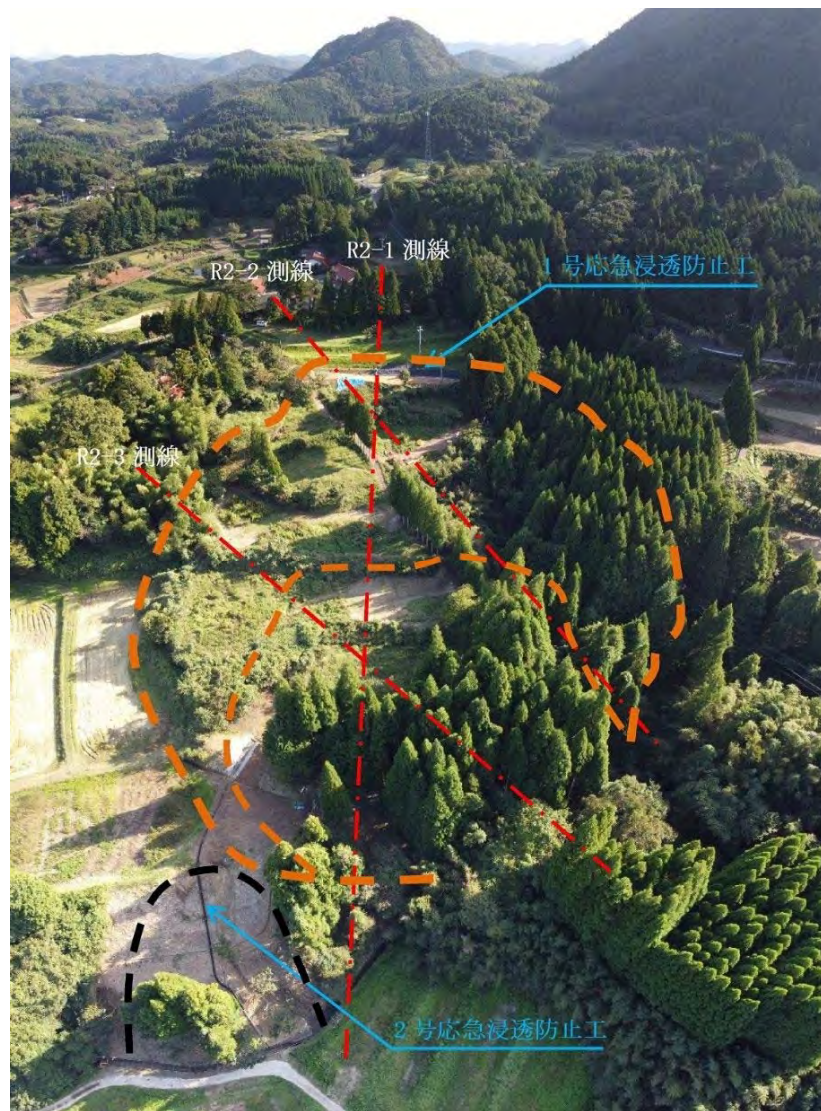
① R2-1ブロック全景

- ・頭部～側方部に連続的な段差が存在する。
- ・西側谷筋方向と平行する陥没帯や亀裂が存在する。

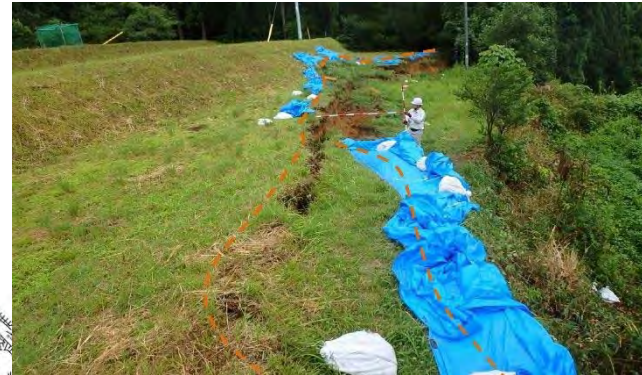
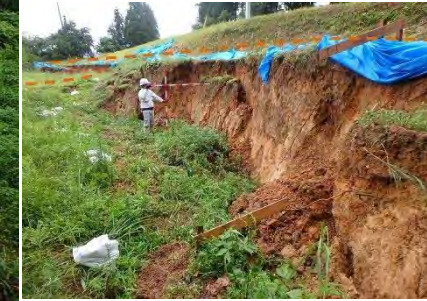
② 頭部滑落崖

- ・頭部滑落崖上方約40mに人家が存在し、後退性の変状がある。

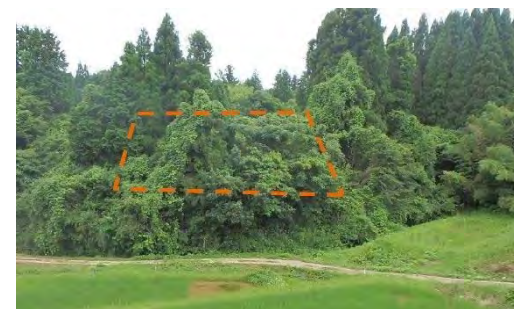
⑪ 既16ブロック近景(伐採前)

- ・R2-1ブロックに包括される位置関係であり、H14施工の排土工には顕著な変状は見られない。
- ・ただし、幹線水路沿いには古い崩壊跡が多数分布する。

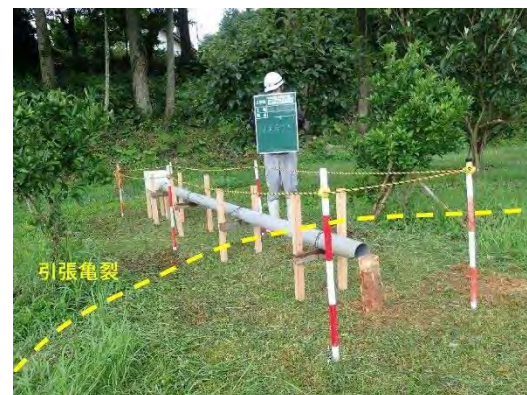
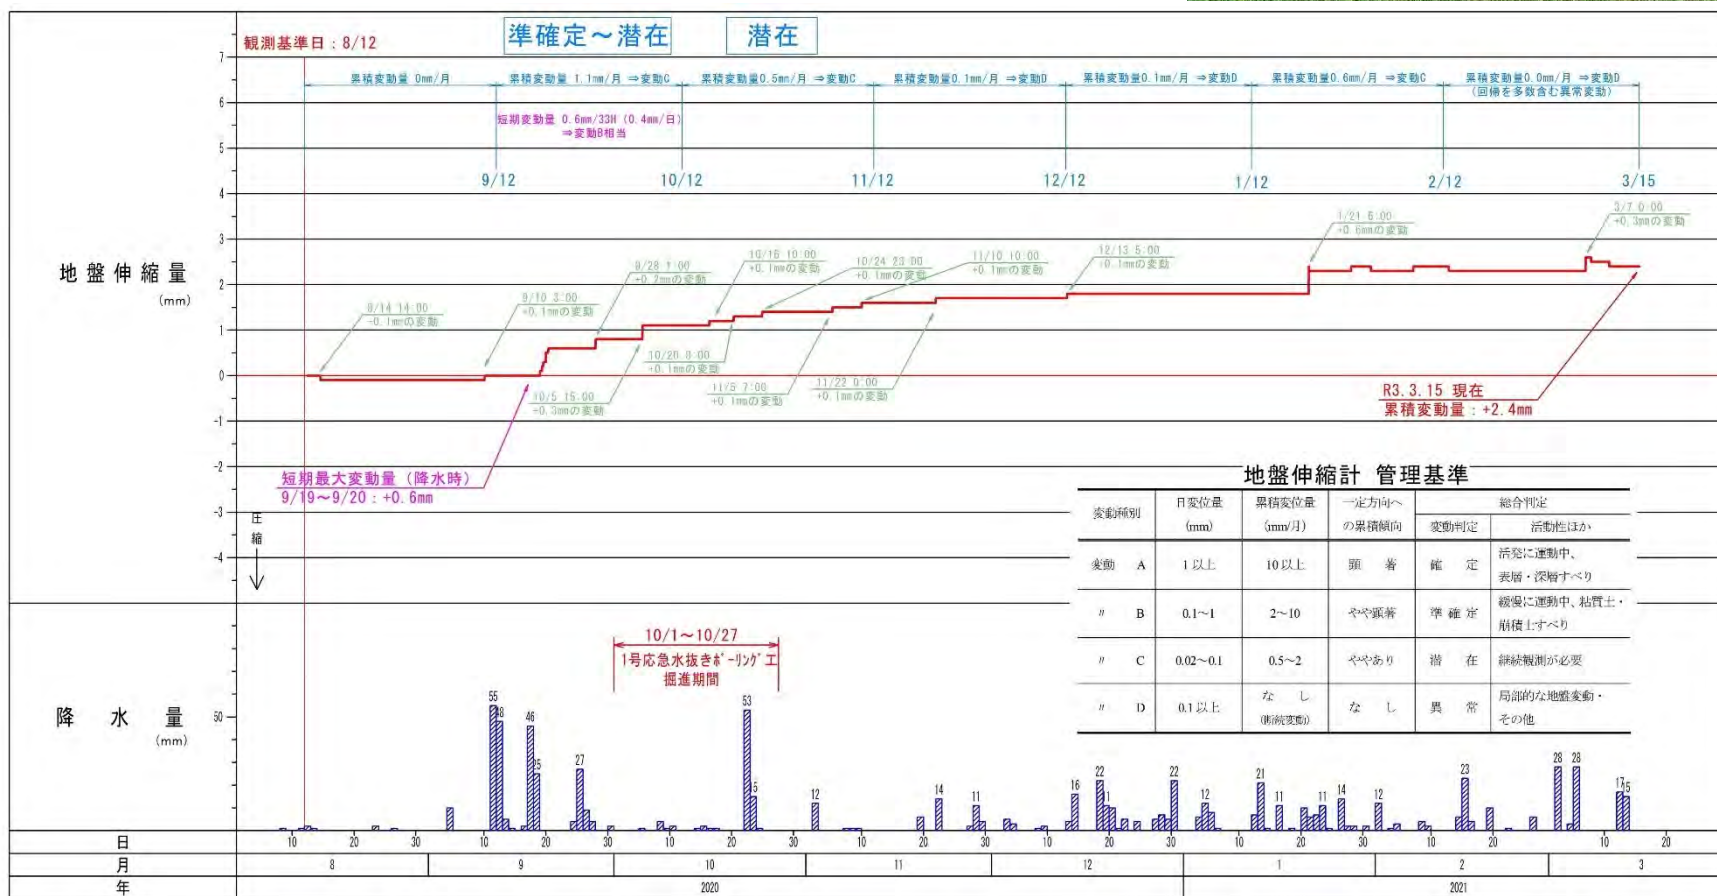
図3.1 地盤伸縮計変動図

- ・ 頭部滑落崖背後の後退性の変状箇所に設置
- ・ 2020年8月12日～2021年3月15日(215日間)  
累積変位量 +2.4mm(0.3mm/月・・・微小)

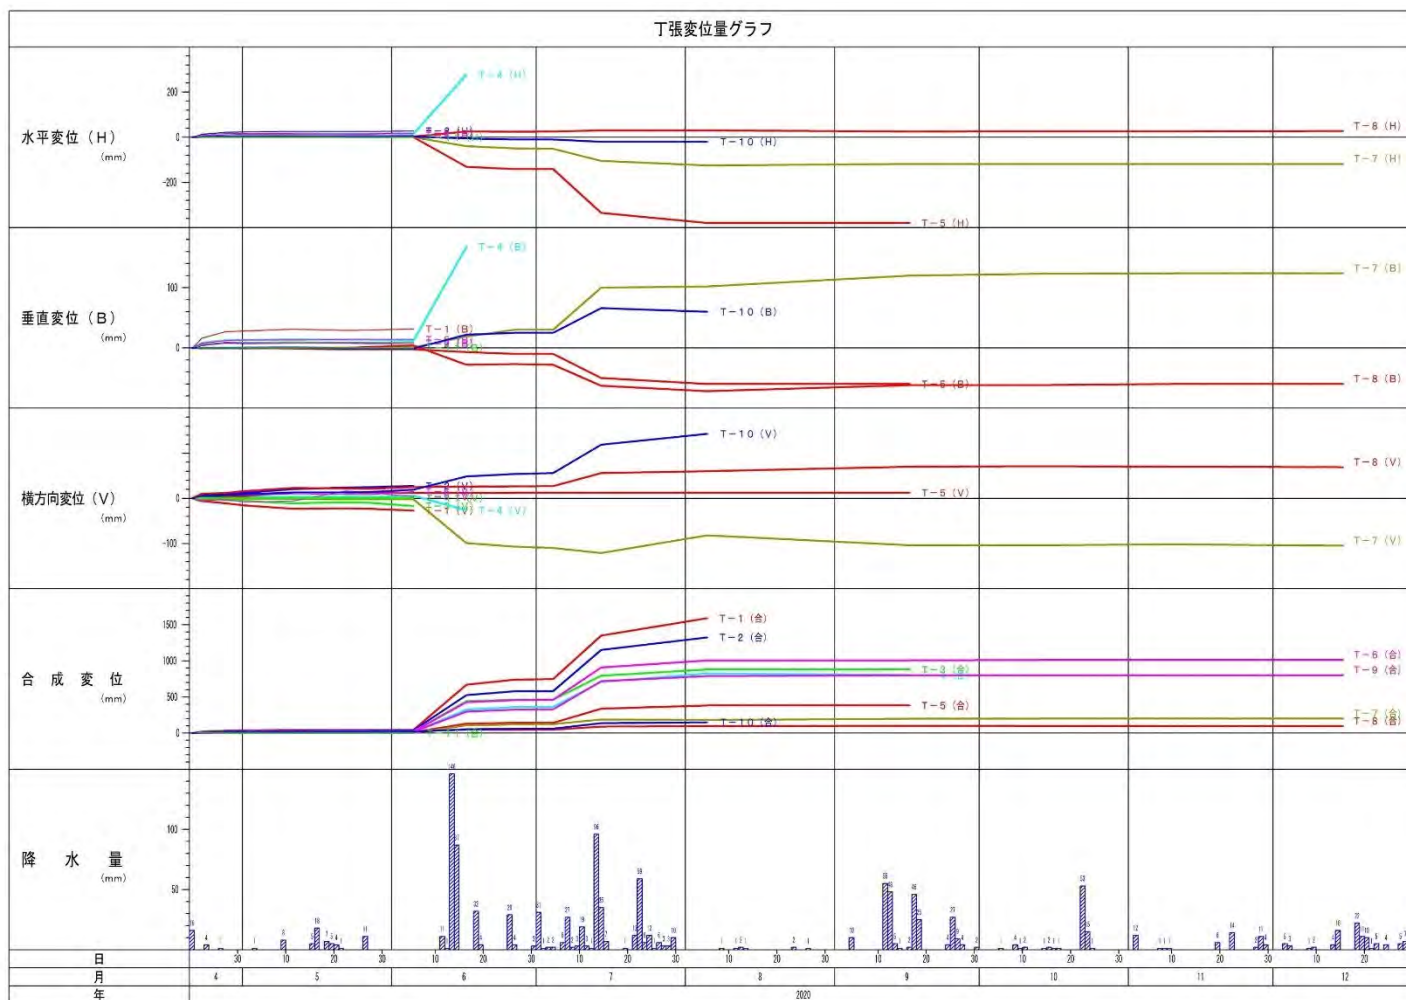
図3.2 地表面観測結果(貫き丁張板)

- ・まとまった降水時の変位は顕著であるが、調査ボーリングの観測開始時の9月以降は顕著な変状を示さない結果となる。
- ・頭部滑落崖の最大変位は、1590mm(T-1)であり、750mm/月を示す。

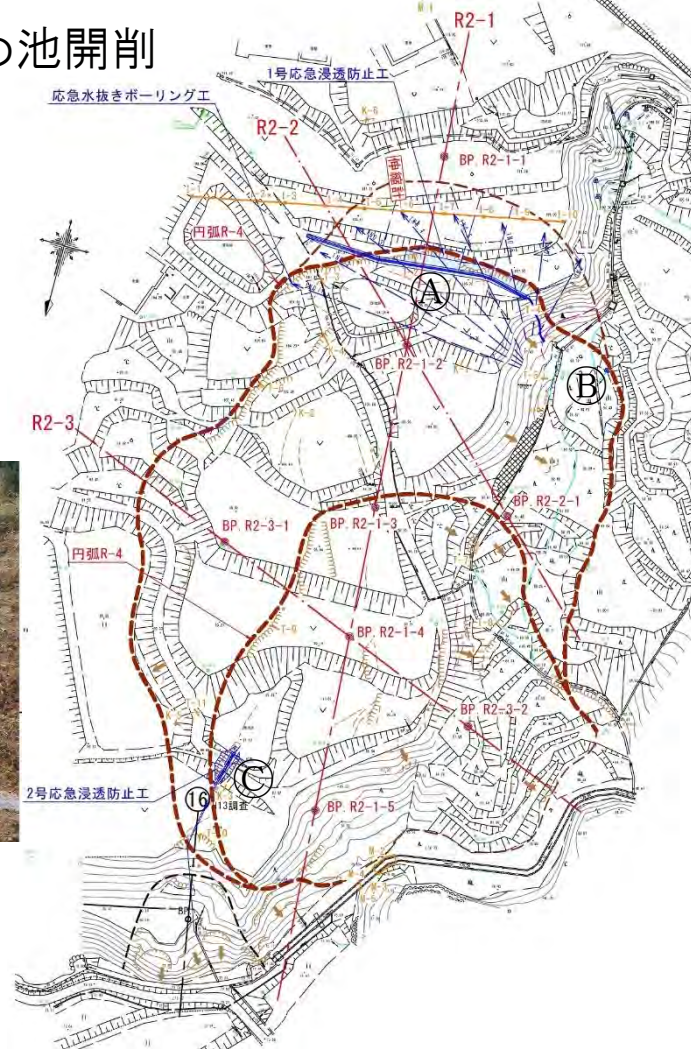
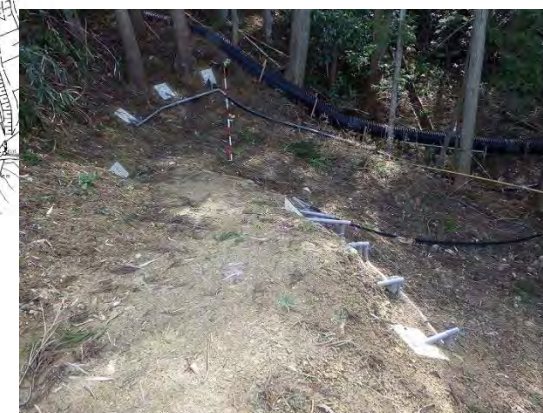
② 応急水抜きボーリング工

- ・地盤伸縮計の変動結果としては、応急水抜きボーリング施工後141日間で1.1mmの拡大(0.2mm/月)の変動に留まる。
- ・頭部滑落崖を含むその他の地表面観測地点では、目立った変化は見られない。
- ・応急水抜きボーリングからの排水は良好……豪雨後には計50ℓ/分を確認
- ・ため池開削部からの排水も良好

- ① 浸透防止工：頭部滑落崖に排水シートを計画
- ② 水抜きボーリング工：頭部付近の地下水を排除
- ③ 浸透防止工：ため池開削

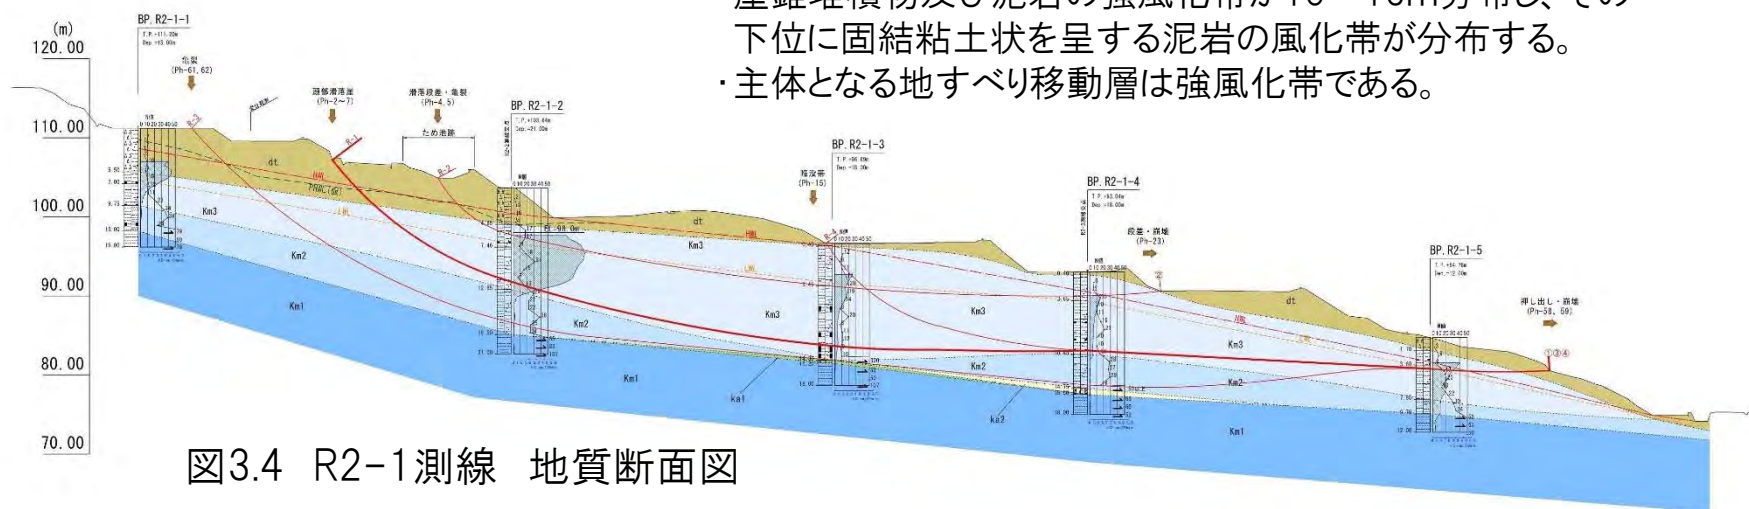
図3.4 R2-1測線 地質断面図

- ・崖錐堆積物及び泥岩の強風化帯が10~15m分布し、その下位に固結粘土状を呈する泥岩の風化帯が分布する。
- ・主体となる地すべり移動層は強風化帯である。

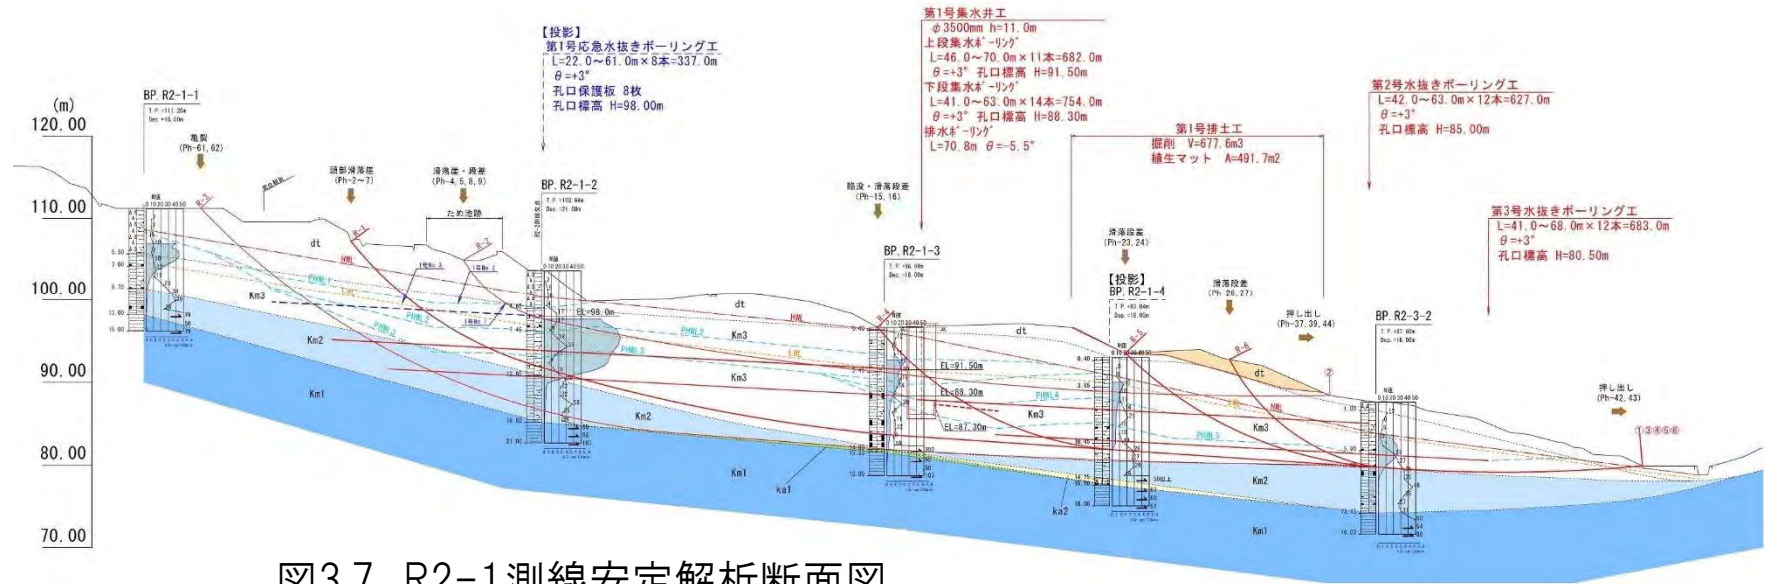
図3.7 R2-1測線安定解析断面図

○平常時の安全率:  $F_s=1.05$ 以上

最危険円弧R-1にて、 $F_s=0.98 \rightarrow 1.00$  になっただけ

★今後の地下水排除工事の施工効果により、集中的に地下水を排除することで、斜面の安定化が図られると判断しました。

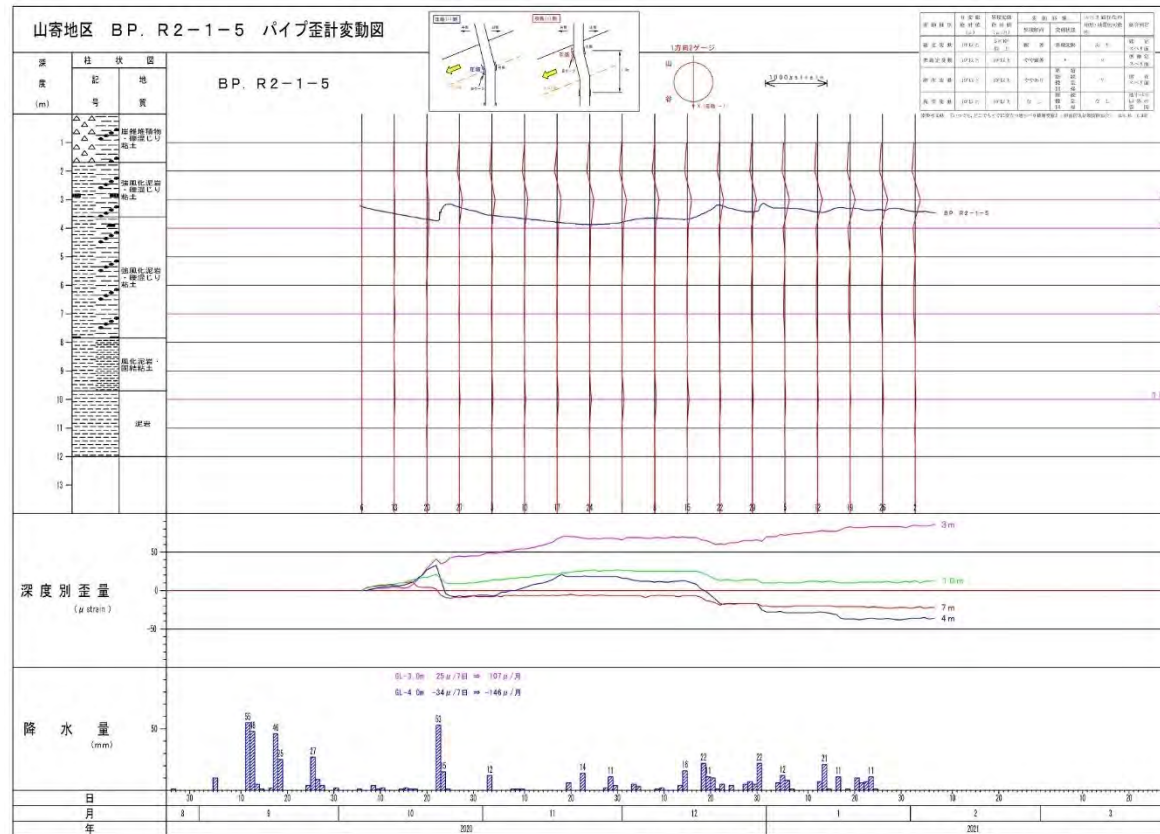
図4.1 BP.R2-1-5 パイプ歪計変動図

- ・比較的まとまった降水のあった9月以降の観測となった調査孔では歪変動傾向がやや不明瞭であった。
- ・このため、他の深度と比較してやや変位の大きい深度付近のコア状態より歪変動深度を決定した。
