# 山口管内電線共同溝外設計業務

全測連中国地区協議会  
第8回 土木設計関係技術発表会

令和3年10月8日

(株)荒谷建設コンサルタント 本社  
道路部 道路設計課 福光年宏

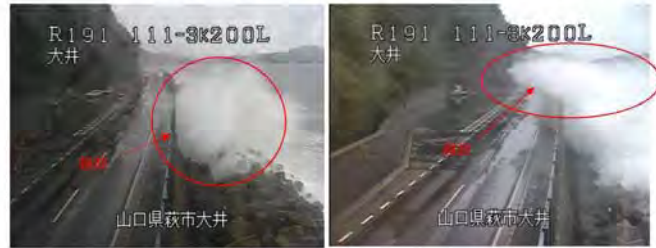
令和元年9月22日から23日にかけて日本海の山口県沖を北西に通過した台風17号により、護岸背後にある国道へ大量の越波が侵入した。護岸背後の国道は、交通量が多く、走行する車両等に及ぼす直接的な被害や交通規制等により周辺地域に及ぼす影響が大きいため、早期の対策が望まれている。そのため、本業務において走行する車両等に支障が生じないように、越波対策検討を行うものである。

台風17号による越波(打上げ)状況\_令和元年9月23日7時頃

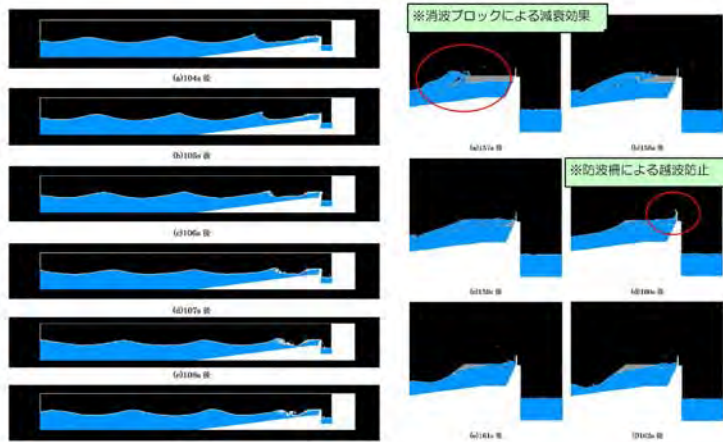
30年確率波\_対策消波ブロック7個\_越波シミュレーションのスナップショット

越波流量 0.009m<sup>3</sup>/s/m < 許容越波流量 0.01m<sup>3</sup>/s/m OK

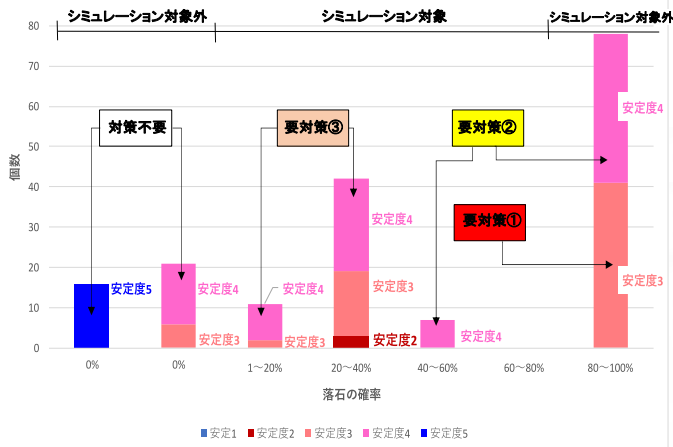
対策工の検討においては対策の必要性について以下の3種類に分類を行ったが、対策工については要対策①～③まですべてを対象としている。(1%でも落下する可能性がある場合は要対策とする。)次ページ以降に要対策箇所別一覧表を添付する。

シミュレーション結果と要対策区分の概要

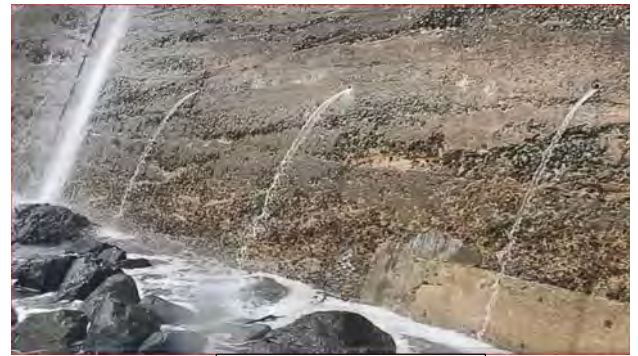
既設水抜きパイプからの出水状況

被災原因	山側からの浸透水(伏流水)による既設擁壁下部からの出水により路体構成土が流出、結果道路が陥没した。					
現地調査結果	JR山側排水状況 JR山側からの雨水逕水が既存の排水施設に流入する手前で地山に伏流している状況を確認。またJRをオーバーフローして路側植樹帯より浸透する伏流水も確認された。	水抜きパイプ非設置箇所 擁壁下部からの伏流水の出水を確認。	水抜きパイプ設置箇所 既設の護岸の背面は旧護岸があると推定される。また護岸背面は礫により閉結されており、道路内からの伏流水は既存の水抜きパイプを通して排水されている。	一部護岸基礎部の亀裂から出水している状況を確認	既存橋脚排水管 起点側のJRからの床面部の排水構造物は土砂で閉塞し破損しており排水機能が低下している。	
対策方針	山側から路体内に伏流している雨水を速やかに排水するための対策。対策により排水できない下部の既設擁壁背面の埋戻し空間閉結処理	現状伏流水の排水機能が確保されており被災箇所範囲外は対策を実施しない。	擁壁下部の背面埋戻しの空洞充填処理	既存の排水構造物補修		
対策工	A 大口径の水抜きボーリングによる伏流水排水対策	B 道路内への地下排水パイプによりオーバーフローによる伏流水を排水する対策	C 既設擁壁背面からの排水効果を高めるため排水ボーリング工を併用し水抜きパイプの敷設	D 張コンクリート工による既設護岸基礎部の補強と出水防止対策	E 既設擁壁背面へのグラウト注入を行い排水ボーリングで集水できない範囲の閉結	F 根固めブロックにより張コンクリート工の基礎部洗堀防止対策

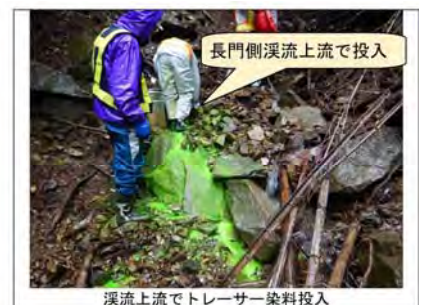
長門側溪流上流で投入  
溪流上流でトレーサー染料投入

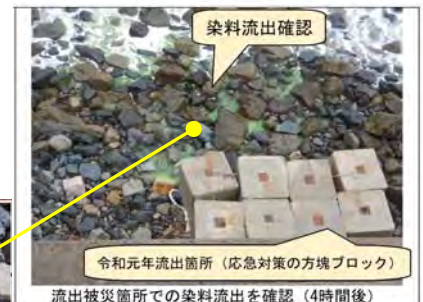
染料流出確認  
令和元年流出箇所(応急対策の方塊ブロック)  
流出被災箇所での染料流出を確認(4時間後)

- ・ボーリング調査: 道路上下線2本
- ・護岸コア抜き: 1か所
- ・既設排水管内カメラ調査による破損箇所特定
- ・トレーサー試験: 新たな伏流水経路の特定
- ・トレーサー材投入から伏流水流出を4時間を要して確認し、原因を特定。
