山口県 5 億年史

山口県におけるコンクリート構造物品質確保の取組

河川堤防の決壊をふせぐ研究の最前線

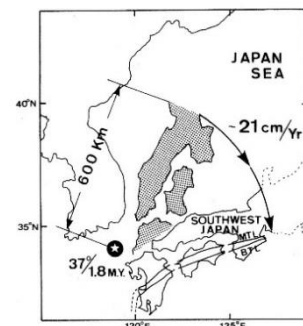
日本海の形成 今から約 1500 万年前に日本列島は大陸から切り離されて島弧となったことが古地磁気学の研究 (Otofujii et al., 1991) から明らかになった。この時の西南日本の回転スピードは 21cm/年という速さであった (右図)。
